〔報文〕石塔に対する覆屋の保護効果に関する研究

朽津 信明

Study on the Effect of Protective Shelter for the Conservation of Stone Pagodas

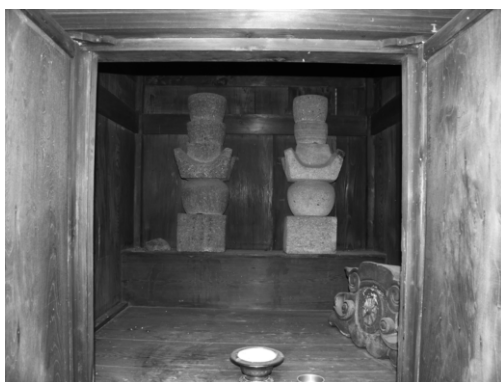
現在の各石塔の風化状況としては、いずれも外形的にはほぼ完全な状態で残存しており、地輪に書かれた銘文も明瞭に読み出すことが可能である。また生物繁茂も認められず、埃の付着も顕著ではない。

図1 生駒廟(左側の生駒正俊墓に1621年銘)

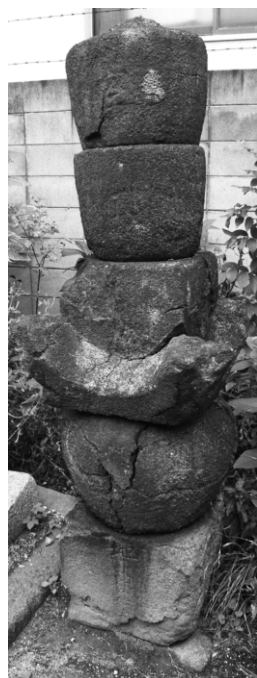
比較対象としては、現在の法泉寺・生駒廟裏に同材質の石造五輪塔が野ざらしの状態で地面に直接置かれて存在する。銘は確認できないが、様式から上記二基の五輪塔と近接した時代か、あるいは若干下の江戸初期頃のものかと推定される。全高2m程で、全体の外形は確認できるものの、ところどころに大きな亀裂が見出され、表面の欠損が随所に認められる。また表面には黒色の汚れがほぼ全面で顕著に認められ、部分的に藻類などの生物繁茂も目立ち(図2)、当初表面は確認できない。本塔の元々の存在位置は不明ながら、覆屋の痕跡は近傍には全く認められず、恐らくは築造当初から屋外に存在し続けていると判断される。現在は生駒廟とともに市街地の寺院内で管理されており、周りに大木などはない状態で伝えられている。

図2 生駒廟裏の屋外五輪塔(江戸時代初期頃)

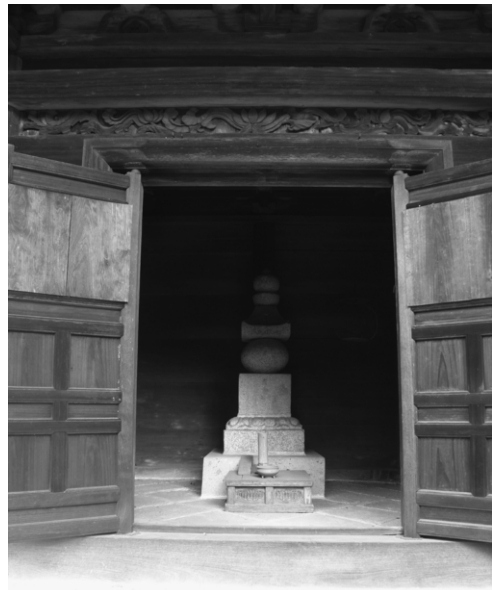
現在の各五輪塔の風化状況としては、岩質によらずいずれも外形的にはほぼ完全な状態で残存し、正面下部に僅かに埃や藻類の沈着が認められる場合がある以外には、顕著な汚れや微生物のようなものは見られない。各石塔に刻まれた銘文も良好な状態で読み取ることができ、一部には金色物質が残存する場合もある。

図3 本多忠勝墓(1626年築造)

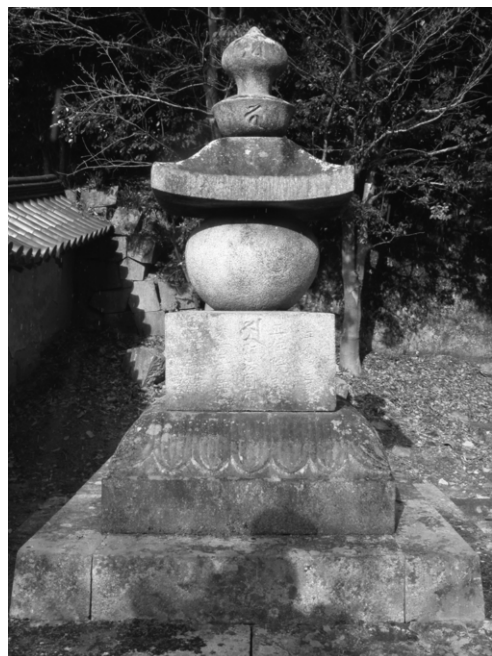
保たれてはいるが、各角部や稜線部がシャープさを失うなどの物理的欠損は認められ、そうした欠損は熔結凝灰岩製の本多忠刻墓の方がやや顕著である。また表面には両者とも地衣類をはじめとして藻類や蘚苔類などの生物繁茂が顕著に認められ、当初の表面状態は良好には観察できない(図4)。

図4 本多家墓所・幸千代墓(1621年没ながら、築造は1626年以後かと推定される。)

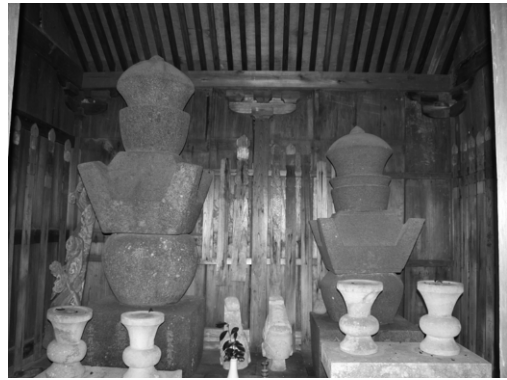
現在の石塔の風化状況としては、いずれも外形的にはほぼ完全な状態で残存し、また生物繁茂も殆ど認められず、埃の付着もそれ程顕著ではない(図5)。各石塔に刻まれた銘文も良好な状態で読み取ることができる。

図5 鍋島忠茂夫妻墓（1625年築造、右側が室墓）

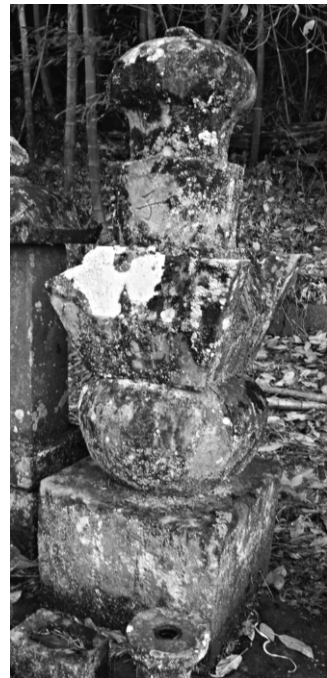
ではないが、各角部や稜線部はシャープさを失いかなり丸みを帯びている。また各表面には地衣類をはじめとして藻類や蘚苔類などの生物繁茂が顕著に認められ、当初の表面状態は確認するのが困難である（図6）。

図6 鍋島直朝室墓（1660年没）

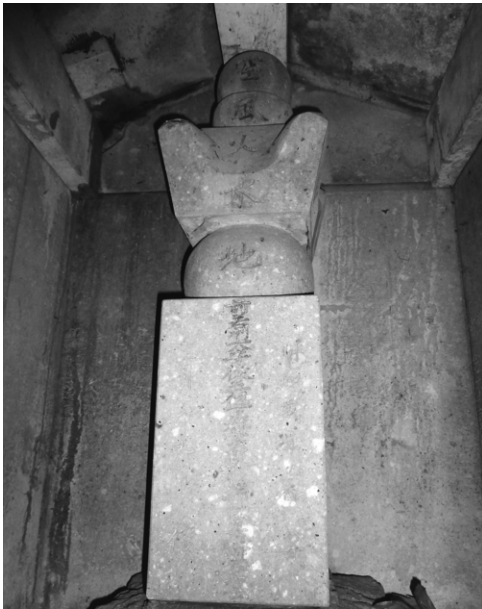
北海道松前町の法幢寺にあり、松前家七世・公廣（1641年没）以後、十七世・崇廣（1866年没）に至るまでの歴代藩主及びその近縁者の23棟の石廟（石造廟建築）が立ち並び、その内部には原則的に石造五輪塔が存在する⁸⁾。五輪塔及び廟の石材としては、火山礫凝灰岩（このうち越前産で緑色を帯びた特徴的なものは、特に「笏谷石」と呼ばれる）、花崗岩類、そして粗粒凝灰岩類が指摘されている。石廟は、切妻造り妻入りで2m程度の大きさ。石廟と内部の石造五輪塔とは、共通する石造基壇の上に建つ。現在の各廟内五輪塔の風化状況としては、石材に関わらずいずれも外形はほぼ完全な状態で残存しており、各石塔に刻まれた銘文も良好な状態で読み取ることができる。一部石廟の扉には欠損があったり、また明らかに後補とわかる別材で補われた状態のものもあり、そうした場合には特に内部五輪塔地輪部で藻類をはじめとする生物繁茂が見られる例もあるが、石廟自身にそうした欠損のないものでは生物繁茂もほぼ見られず、肉眼的には築造当初のような見かけで存在している。例えば1765年銘を持つ、十二世・松前資廣五輪塔は全高1m程の火山礫凝灰岩（笏谷石）製だが、その形状に欠損はなく、陰刻銘内部に赤色物質が残存するなど、ほぼ築造当初の表面状態が保たれている（図7）。

図7 松前資廣墓（1765年没）

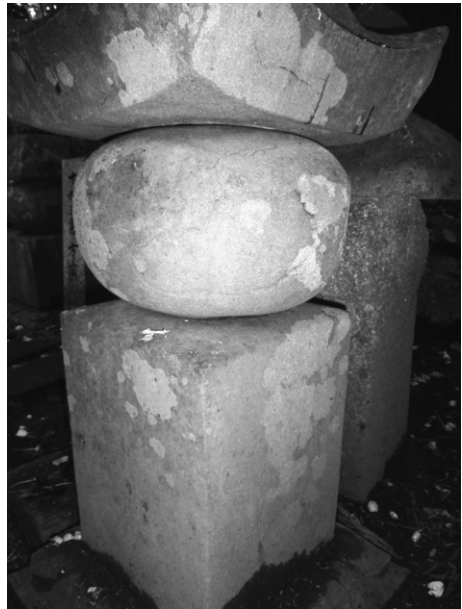
一方、比較対象として墓所内には、石廟以外に野ざらしで伝えられてきたと見られる花崗岩製及び火山礫凝灰岩製の五輪塔がある。花崗岩製五輪塔はいずれも外形的には大きな損傷は見られないものの、表面には地衣類と見られる生物やその他の汚れが目立ち、当初表面は確認するのが難しい状態である。火山礫凝灰岩製五輪塔としては1776年銘を持つ十三世・松前道廣室（敬姫）墓が、同じ墓所内に野ざらしで石造基壇上に存在する⁸⁾が、全体が藻類及び地衣類を中心とする生物に覆われているとともに、水輪部には凍結破碎によるかと推定される表面5mm程度の欠損が認められる（図8）。

図8 松前道廣室墓（1776年没）

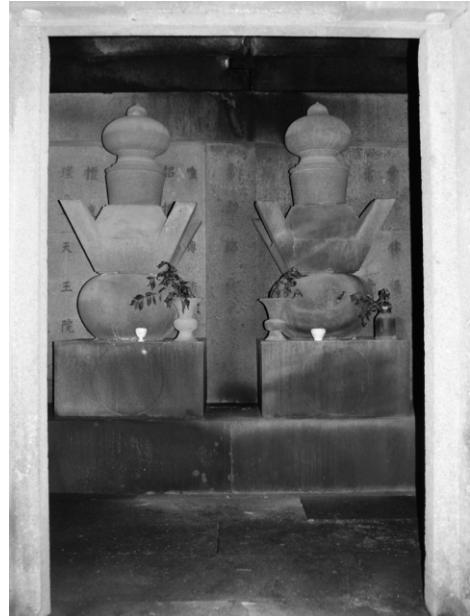
現在の各石塔の風化状況としては、いずれも外形的にはほぼ完全な状態で残存している。また生物繁茂も、茂真夫妻五輪塔の地輪でごく僅かに藻類と見られる緑色生物が認められる他にはあまり顕著ではなく、埃の付着もそれ程顕著ではない。各石塔に陰刻された文字も良好な状態で読み取ることができる。

図9 諫早茂真夫妻墓
(左側が室墓で1696年没)

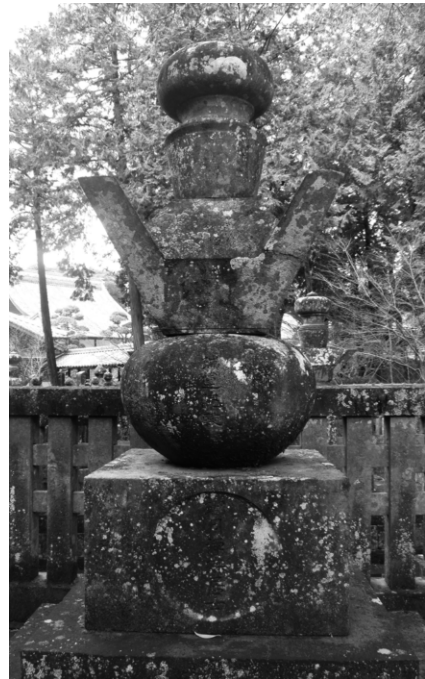
墓所内には、上記二例以外の歴代藩主及びその室の石造五輪塔が野ざらしの状態でそれぞれ石造基壇上に立ち並んでおり、比較対象となり得る。墓所内に花崗岩製のものは他にはなく、いずれも茂真夫妻墓と同材質でほぼ同規模・同様式の石造五輪塔である。このうち、五代・諫早茂門 (1680年没) 五輪塔は、全体的な形状は保たれており物理的損傷はそれ程顕著ではないが、各角部や稜線部がややシャープさを失っている。また各表面には地衣類をはじめとして藻類や蘚苔類などの生物繁茂が顕著に認められ、当初の表面状態は容易には観察できない (図10)。

図10 諫早茂門墓（1680年没）

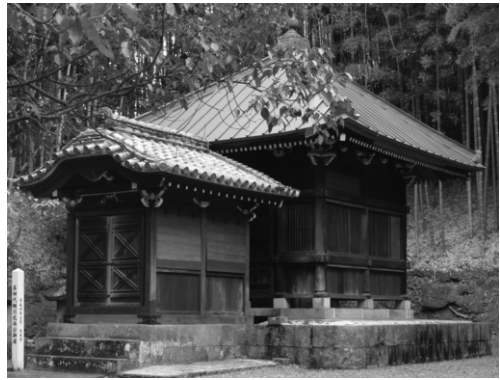
熊本藩主細川家墓所は、熊本市の旧泰勝寺と旧妙解寺とに分かれて存在し¹⁰⁾、初代・細川藤孝及び室そして二代・忠興及び室の四棟の廟は前者、三代（初代熊本藩主）・忠利（1644年没）及び室（1649年没）、そして四代（熊本藩二代）・光尚（1649年没）の木造廟が後者に存在する。いずれの内部にも大型の石造五輪塔があるが、本稿では後者の墓所のみについて記載する。旧妙解寺の廟内にある五輪塔はいずれも全高3m以上の大型のもので安山岩製。外側の廟建築は全て宝形造りで瓦葺きまたは鉄板葺き（元は銅板葺き）の屋根。忠利廟のみ方三間で他は方二間。それぞれの廟は独立した石造基壇上に建つ。各廟の背面を除く三方向の壁には連子が巡り、完全な密閉状態ではなく、さらに忠利及び光尚の廟は各壁の基壇付近に高さ30cm程度の空間（隙間）が設けられており、床面付近で風が容易に抜ける状態にある（図11）。床は、基壇付近に隙間を持たない忠利室廟のみ土間で、他の二棟は石敷きである。

図11 細川光尚廟の床面付近の隙間

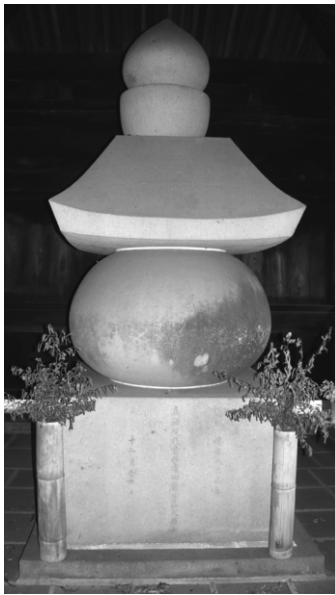
現在の各石塔の風化状況としては、いずれも外形的にはほぼ完全な状態で残存している。表面に汚れの沈着は少なく、各石塔に刻まれた銘文も基本的には良好な状態で読み取ることができ、一部には金色物質も残存する。ただし、風が抜けるように造られている忠利および光尚の五輪塔では、連子窓から光が射し込む部分付近には顕著に藻類を主体とする生物繁茂が認められる（図12）。これに対して基礎部分に隙間のない忠利室五輪塔では、当該の部位にそのような生物繁茂は顕著ではない（図13）。

図12 細川光尚墓
(1649年没)

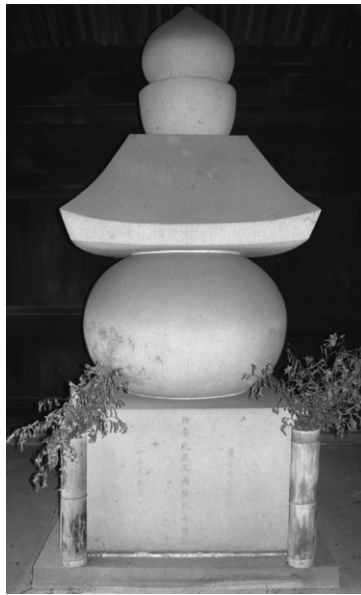
図13 細川忠利室墓
(1649年没)

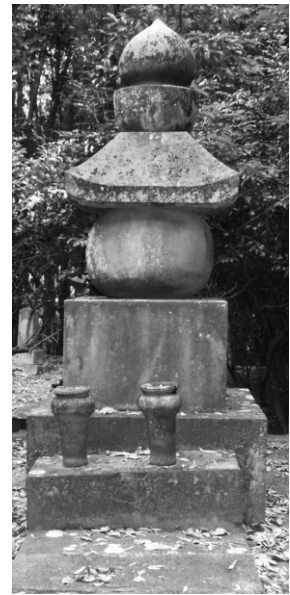
壊されて野ざらしの状態に至った事例もあるが、例えば五代（熊本藩三代）・綱利の子で1686年に早世した幸の五輪塔は、周辺の状況により築造当初から廟を持たなかったと判断される。幸五輪塔の各角部や稜線部では僅かにシャープさが失われ、各面はいずれも地衣類や藻類を中心とする生物で顕著に覆われている（図14）。

図14 細川家墓所・幸墓
(1686年没)

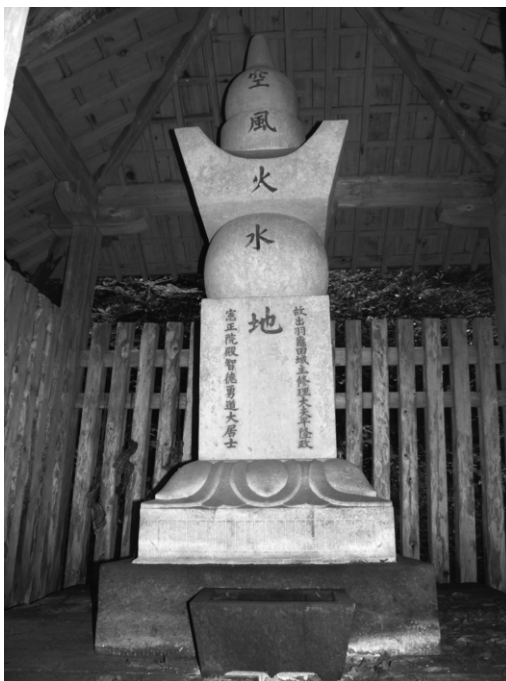
秋田県由利本荘市の龍門寺にあり、三代藩主・岩城秀隆（1717年没）以後、十一代藩主・岩城隆邦（1911年没）に至るまでの歴代藩主（及び室）のうち、藩内で死去した六人分の石造五輪塔が存在する¹¹⁾。6基の五輪塔はいずれも3m 程の高さで、その外側にはいずれも五輪塔築造時のものと見られる木造覆屋を持ち、五輪塔と覆屋はいずれも共通する石造基壇上に建つ。五輪塔石材には、凝灰質岩、花崗岩類、そして斑礫岩がある。覆屋は、屋根は宝形造り鉄板葺または切妻造り瓦葺。いずれも壁を持たず四隅に木造の角柱を立て、柱間に木柵を入れて囲っただけの簡素なもので、屋根と木柵との間は完全な空間（隙間）となり、また木柵同士の間も隙間が広くあいた構造である（図15）。

現在の各五輪塔の風化状況としては、花崗岩類製と斑礫岩製のものは、外形的にはほぼ完全な状態で残存している。凝灰質岩製のものは、特に地輪や基礎部を中心に一部に欠損が見られる場合がある。また、花崗岩類製と斑礫岩製のものも含めて、地輪下部やその下の反花座には一般に藻類の繁茂が目立つ。各石塔に刻まれた銘文は読み取ることができ、一部には金色物質も残存するが、生物に覆われた箇所はその確認がやや困難である。例えば1861年没の十代・岩城隆政の凝灰岩製五輪塔で見ると、侵蝕はそれ程顕著ではないもののやや稜線部のシャープさは損なわれており、反花座や地輪下部の一部には顕著に藻類の繁茂が観察される(図15)。

図15 岩城隆政墓 (1861年没)

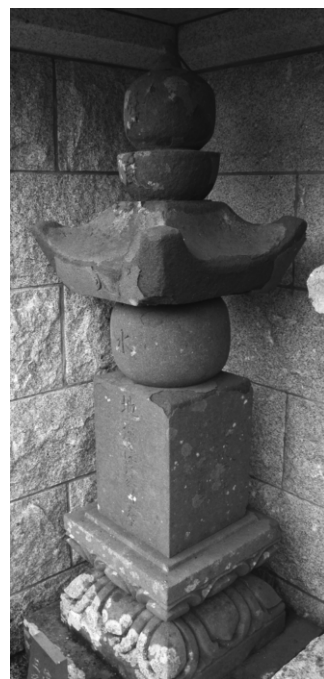
同墓所内に対比可能な同材質の石造五輪塔は見あたらないが、同じ藩内の妙慶寺にある涼雲院五輪塔は、上記の岩城隆政墓と類似した凝灰岩でできており、1863年銘を持つ。涼雲院五輪塔は現在のごく近年に建てられた近代的覆屋内に存在するが、歴史的には西暦2000年頃までは野ざらして伝えられており、現在は地輪各稜線部で侵蝕による欠損が顕著に認められ、また表面には一部で地衣類の繁茂が見られる(図16)。

図16 涼雲院五輪塔 (1863年没)
